Saint-Alban - La croix percée

La croix percée (à Saint-Alban)

IX - Xe siècle

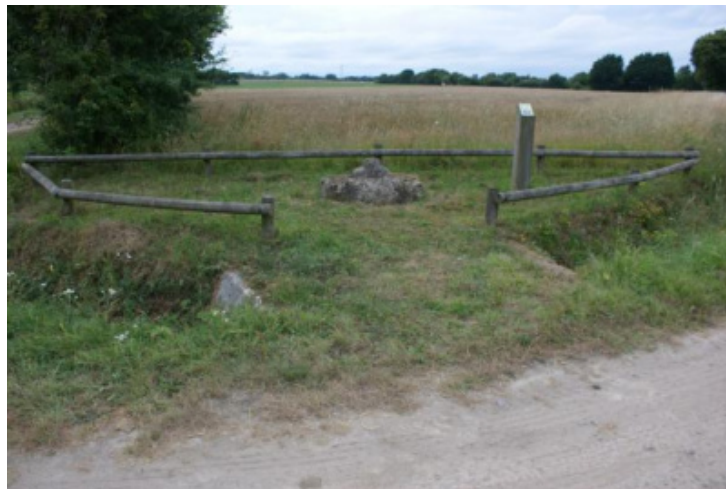
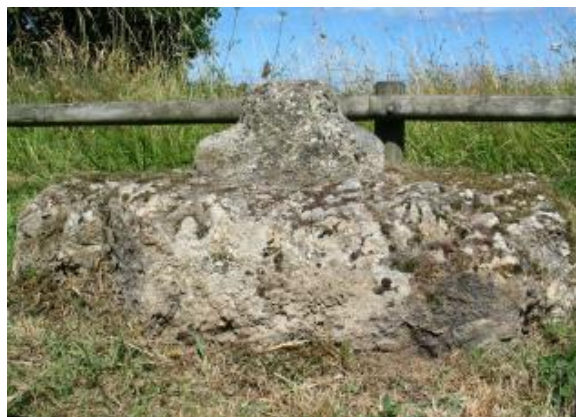
Dimensions en cm :

* socle ovoïde irrégulier de 120 x 77 sur 30 de hauteur, percé en son centre d'une cavité de 45 x 22 recevant la croix.

* croix : 15 d'épaisseur sur 41 de large, pour le fût solidaire des bras, avec une tête aux formes arrondies de 20 de large x 12 de hauteur au-dessus des bras, dépassant le socle de 26 cm. Pour une hauteur totale d'au moins 56, si croix et socle ne sont pas, pour partie, encrés dans le sol.

*partie visible au-dessus du socle

Datant du Haut Moyen-Âge, c'est l'une des plus anciennes du département. Comme toutes les croix moyenâgeuses le cadastre de 1810 la mentionne placée au milieu du carrefour. Elle se compose d'un socle, percé en son centre, d'un trou où est fichée une petite croix dont on ne voit que le haut des bras et la tête.

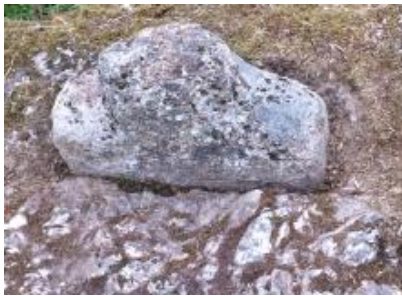
La croix paraissant amovible de son socle
